Ved montering af vinterdæk på en VW-Golf, med stålfælge, brugte vi HOFMANN vægte type 161 i en ikke coated version. Efter ca 7.500 km, i perioden mellem november og marts, så vægten ud som på billedet. Dette foto blev taget efter rengøring af fælgen med en højtryksrenser.

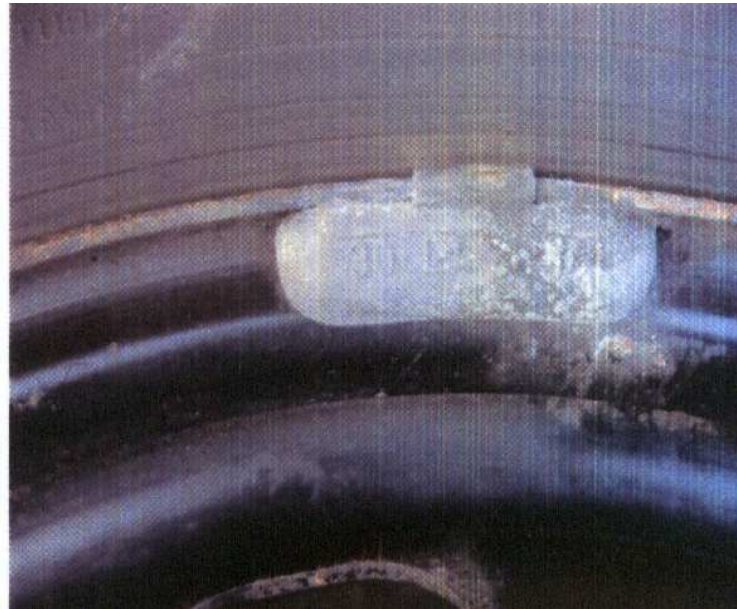
Du kan tydeligt se aflejringen, som følge af oxydering og rest af bremsestøv som er gået ind i fælgen. Denne vægt har været monteret udvendigt på fælgen, beskyttet af en plasthjulskapsel.

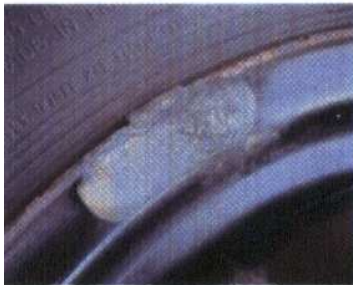
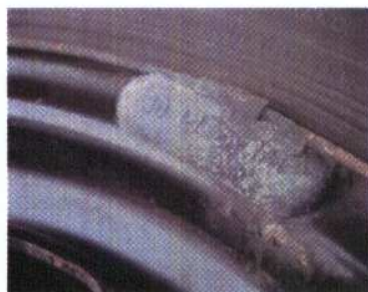
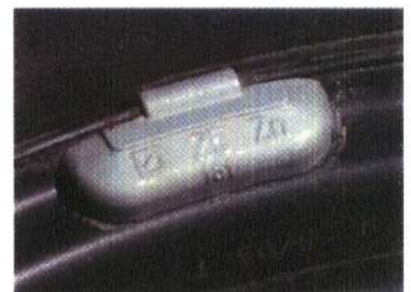
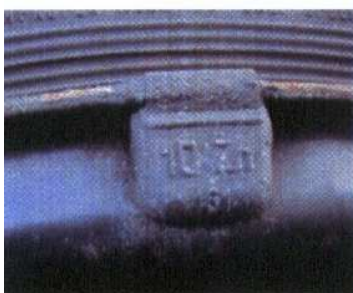
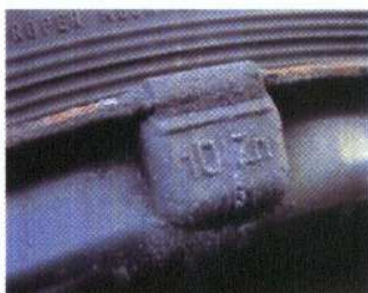
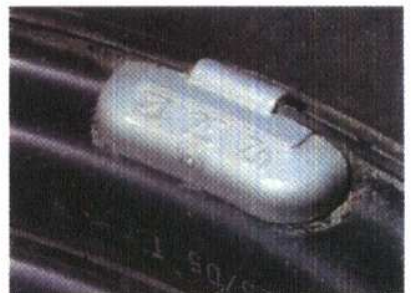
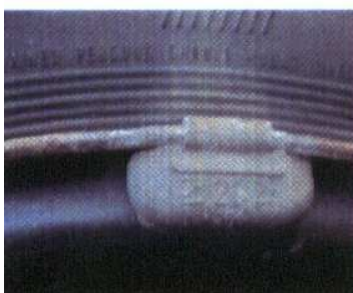
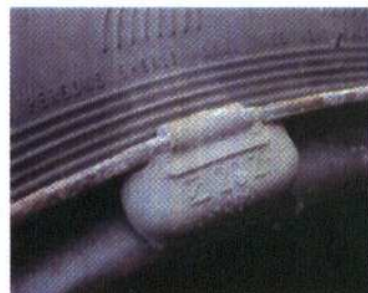
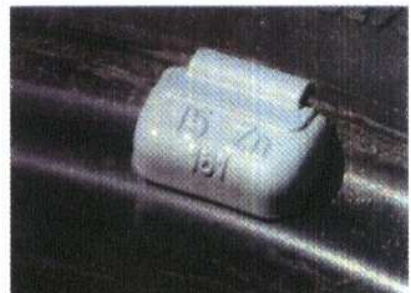
Coated vægt på samme bil

Billedet af den coatede HOFMANN vægt type 161, monteret på samme bil i samme periode, blot på indersiden af fælgen.

Her er absolut ingen corossion.
